# LIVRE BLANC | LAMES DE VOLETS TAMCO

Alignement des lames adjacentes

Dane Carey, Directeur de l'ingénierie | JUILLET 2021

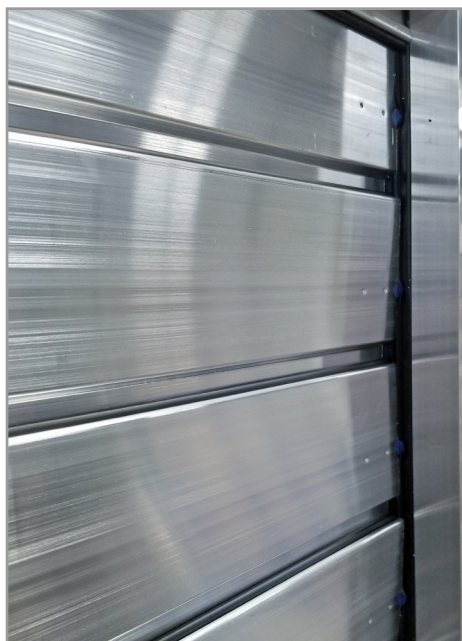
- Très grands, plus de 1220 mm (48 po).
- Avec des lames non alignées adjacentes à la lame maîtresse.
- Construits avec des lames opposées (non parallèles).
- Des Séries 1000 ou 1500. Le désalignement est plus facilement visible avec des lames non isolées de type air-foil qu'avec des lames isolées utilisées avec les Séries 9000 ou 9000 BF.

Du fait que les lames parallèles ont une rotation dans la même direction, chaque lame repose sur la lame adjacente lorsqu'elle est en position fermée. Ceci applique une force tout à fait égale à toutes les lames, les poussant à reposer à plat l'une sur l'autre. Puisque les lames opposées pivotent l'une envers l'autre, les bords des lames se promènent dans la même direction lorsque parvenues en position complètement fermée. Lorsque les bords se rencontrent, il n'y a aucune force opposée venant des lames adjacentes. Comme résultat, les lames adjacentes à la lame maîtresse peuvent être forcées de trop tourner et sembler ne pas reposer à plat. Cela se produit lorsqu'un actuateur très robuste est installé sur un volet, exerçant beaucoup de tension du ressort sur la lame maîtresse lorsque le volet est entièrement fermé. La lame maîtresse exerce une pression sur les garnitures de lames au point que la lame maîtresse force les lames adjacentes à sembler ne pas être tout à fait parallèles.

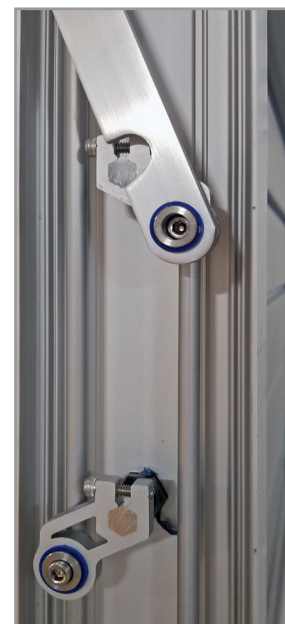
Tringlerie TAMCO

TAMCO produit ses volets avec la lame maîtresse située près du milieu. Chaque lame comporte un minimum de quatre parties mobiles. Un certain seuil d'espacement ou de tolérance doit exister entre chaque partie afin de leur permettre de pivoter. TAMCO s'assure de maintenir un seuil de tolérance rigide entre ces parties. Par exemple, la tolérance existant sur notre système de coussinet à double scellage et notre système de coussinet à tourillon est de +/- 0,16 mm (0,006 po).

La tolérance standard peut être aussi élevée que +/- 0,51 mm (0,020 po) pour des petites parties. Cela entre en jeu dès qu'un axe entre dans un coussinet et où un coussinet à tourillon repose dans un bras de manivelle. Lorsqu'une matrice est neuve, le jeu entre plusieurs parties est idéal pour le bon fonctionnement des mécanismes lors de l'assemblage. Étant donné que la matrice s'use avec le temps, les extrusions épaississent, ce qui réduit l'espacement entre les parties et contribue à diminuer le jeu entre elles.

Les mécanismes des volets TAMCO sont uniques dans l'industrie, car ils peuvent être ajustés en usine afin que les lames des volets ferment complètement, garantissant une étanchéité complète. Parfois, lorsque les matrices sont neuves et que le jeu est au maximum, il est possible que le personnel responsable du contrôle de la qualité chez TAMCO puisse faire trop pivoter la lame du haut ou celle du bas du volet lors de la vérification sur le caisson lumineux; ils doivent alors s'assurer qu'aucune ligne de lumière n'apparaisse entre les lames. Si nécessaire, la rotation maximale de la lame supérieure ou de celle du bas aide à assurer une étanchéité complète. Les autres fabricants ne fabriquent pas de volets avec un mécanisme ajustable. En conséquence, ils livrent des volets avec moins d'étanchéité.

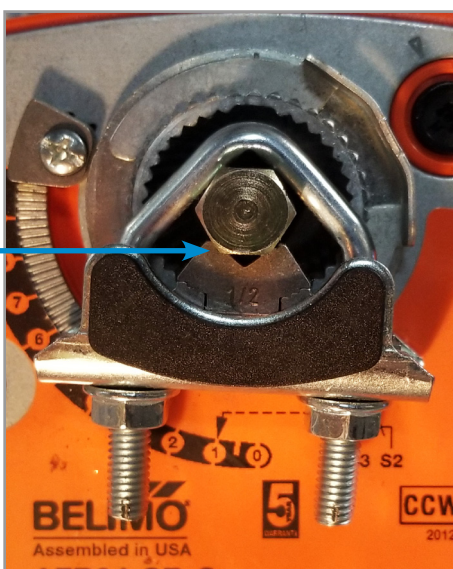
### ALIGNEMENT ACCEPTABLE

Acceptable si un couple de rotation de 9 N-m (80 po-lb) est appliqué pour resserrer les écrous du boulon en U.

3. Vérifier l'installation de l'actuateur. Il se peut qu'il ne soit pas installé correctement. Peut-être ne peut-il pas fournir assez de force pour fermer toutes les lames ou encore peut-il déployer trop de force pour les fermer? Le simple remède sera d'ajuster l'actuateur. En installant l'actuateur, s'assurer d'ouvrir complètement les lames du volet et de l'actuateur, avant même de fixer l'actuateur à la tige maîtresse. S'assurer également que deux des surfaces plates de la tige maîtresse hexagonale reposent bien à plat à l'intérieur des rainures machinées de la bride d'entraînement de l'actuateur. Resserrer la bride d'entraînement et laisser l'actuateur fermer le volet. Habituellement, ceci corrige tout problème d'étanchéité et les lignes de lumière ne seront plus visibles.

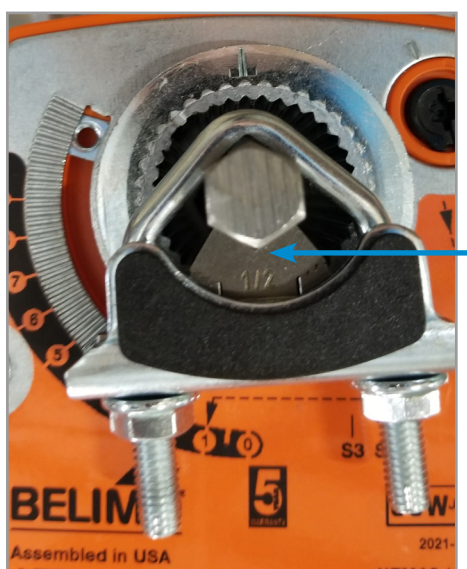
### ALIGNEMENT IDÉAL

Avec cet alignement, l'indicateur peut lire incorrectement une mauvaise position entre 0 et 9.
