LIVRE BLANC | GARNITURES LATÉRALES EN SILICONE - MISE À JOUR 2022

Longévité et performance à 2 000 000 de cycles

Dane Carey, Directeur de l'ingénierie | MARS 2022

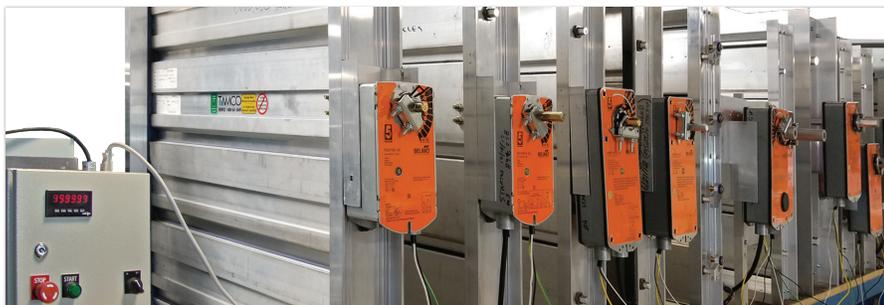
Les actionneurs installés sur chaque volet étaient raccordés à un dispositif électronique de mesure de cycles chronométrés.

Cette étude a été menée pendant le processus de certification de l'UL pour les volets de la Série 1000 SM de TAMCO dûment approuvés par l'UL/ULC. Ce test de contrôle simule l'usure normale dans des conditions variant de passables à bonnes dans un environnement d'air non pollué.

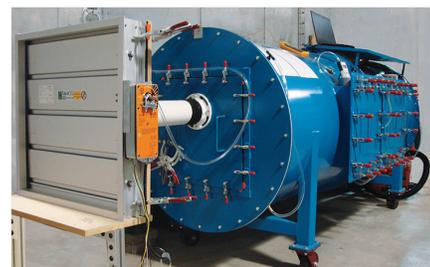
Chambre d'étanchéité TAMCO

Avant de procéder aux essais de cycles accélérés, un test d'étanchéité a été mené pour les quatre premiers volets afin d'établir une valeur de base des taux de fuite d'air. L'étanchéité a été testée avec un courant d'air dans les deux directions. Les tests d'étanchéité ont été menés ensuite à des intervalles de 30 000 cycles, et les volets ont été inspectés quant à leur degré d'usure et à leurs dommages. Les changements dans les taux de fuite à chaque interruption de cycle étaient comparés aux résultats des tests de base.

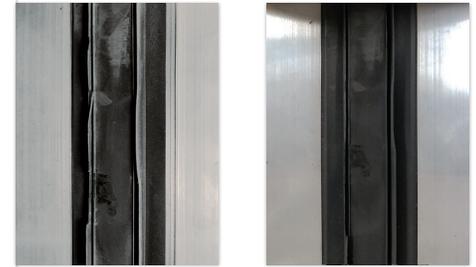
Série 1000 LO

Aperçu des garnitures latérales après les essais de cycles accélérés

1 million de cycles

2 million de cycles

Après avoir simulé 1000 années d'utilisation, les taux d'étanchéité des deux volets sont demeurés bien en deçà des taux maximums permis en regard de la classification de la Classe 1A. Les ailettes des garnitures latérales étaient usées à certains endroits et montraient quelques signes de déchirures. Cependant, aucune d'entre elles n'était perforée ni fissurée. Chaque garniture était maintenue solidement et complètement dans les rainures des cadres. Après deux millions de cycles, l'apparence et la performance des garnitures latérales n'ont connu aucun changement significatif. Étonnamment, les taux d'étanchéité sont restés bien en deçà de la certification de la Classe 1A de l'AMCA.

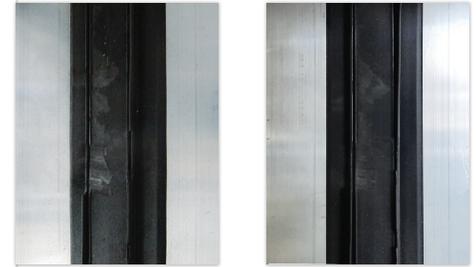
Série 1000 LP

1 million de cycles

2 million de cycles

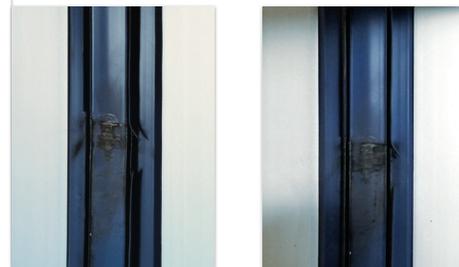
Série 1000 SW  
assemblé hors d'équerre

Aperçu des garnitures latérales après les essais de cycles accélérés

1 million de cycles

2 million de cycles

Le test sur ce volet représente la pire des conditions. Étant hors d'équerre, chaque lame était de biais, faisant en sorte que le bord de chaque lame seulement venait en contact étroit avec la garniture latérale. Toute la force qui aurait dû être distribuée sur toute la lame était concentrée sur une toute petite partie seulement, augmentant ainsi la friction appliquée aux garnitures latérales.

L'illustration de droite montre l'état des garnitures latérales du volet hors d'équerre après un million et deux millions de cycles. Même dans ces conditions extrêmes, les garnitures ont tenu ferme à l'intérieur des rainures en aluminium de l'extrusion du cadre. Aucune garniture n'a été arrachée. La seule modification observée ayant trait à l'apparence a été un petit nombre de fissures légères dans les ailettes des garnitures, un changement minime à peine perceptible entre un et deux millions de cycles.
